KOMPLEXNÍ DIAGNOSTIKA ŽELEZOBETONOVÉ KONSTRUKCE

THE COMPLEX DIAGNOSTICS OF REINFORCED CONCRETE CONSTRUCTION

DIPLOMOVÁ PRÁCE
MASTER'S THESIS

BRNO 2012

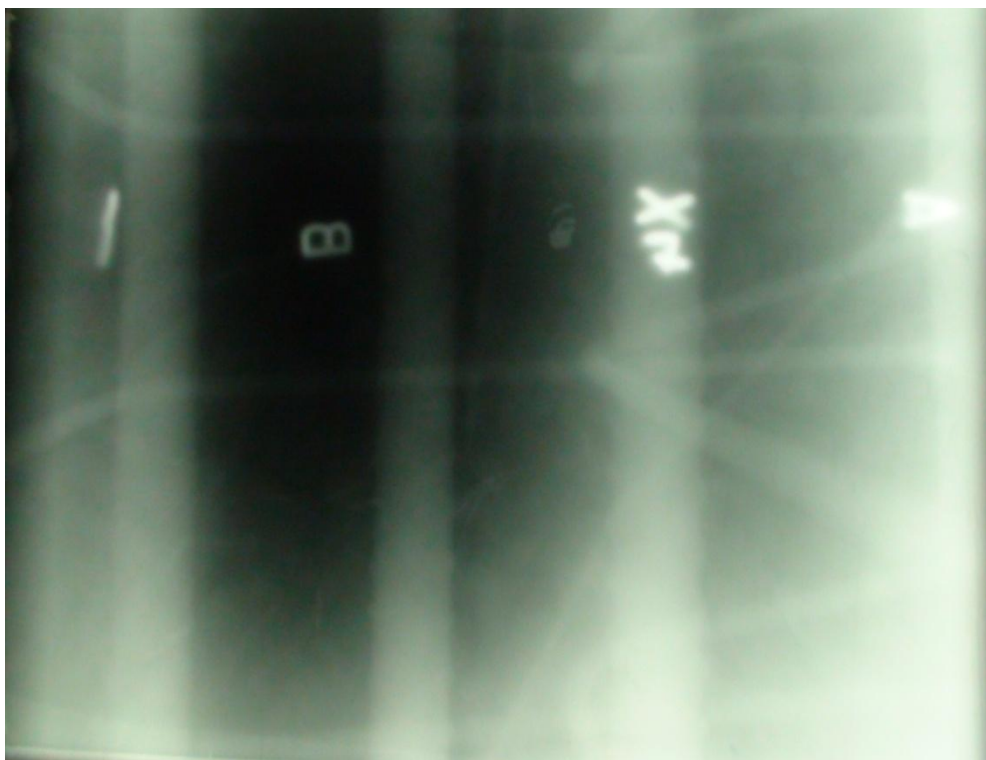
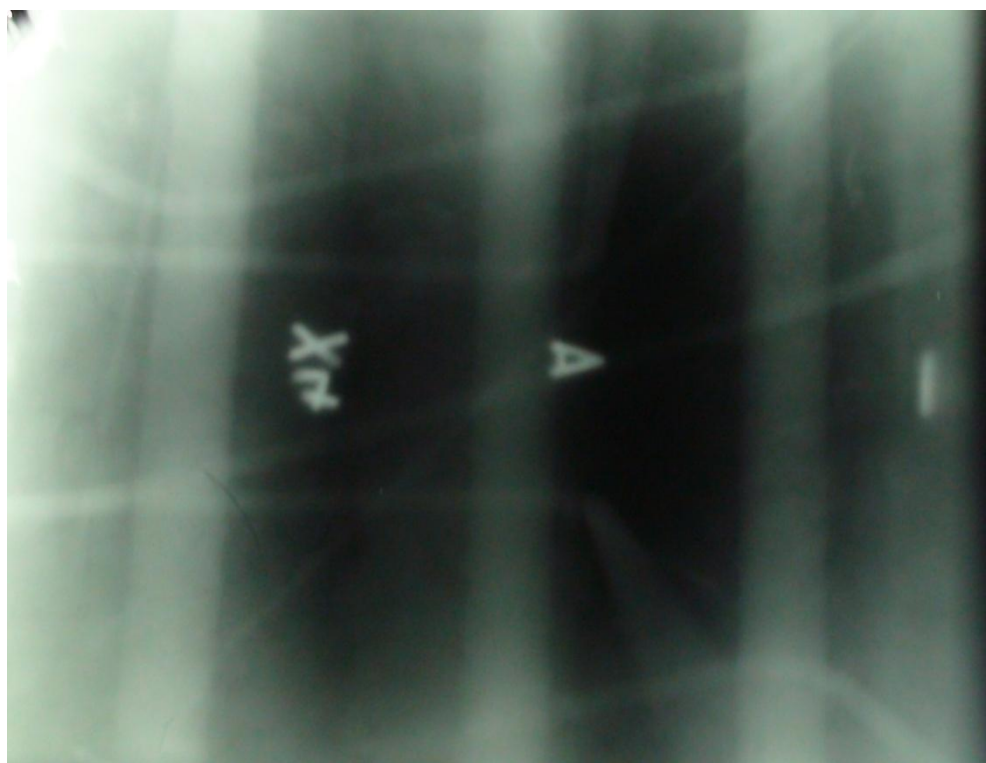
2.4 Rám R2-7

Diagnostika trámu R2 uprostřed rozpětí prokázala, že třmínky odpovídají projektové dokumentaci (tvar, průměr, rozteče). Dále jsme zjistili, že hlavní výztuž také odpovídá projektové dokumentaci.

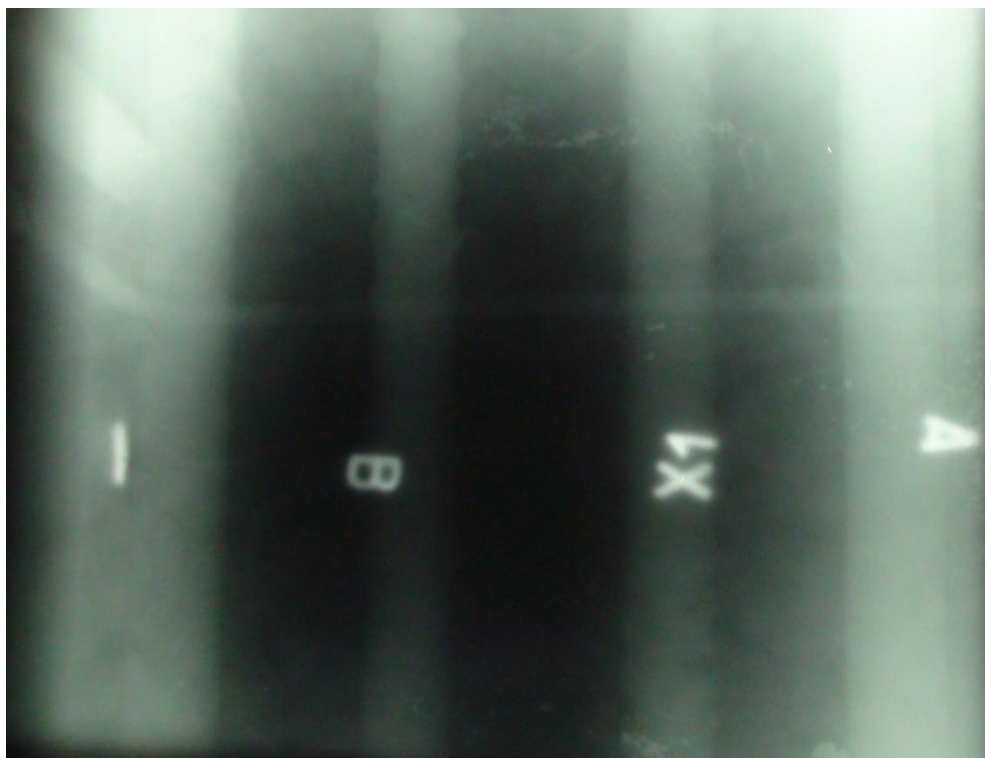
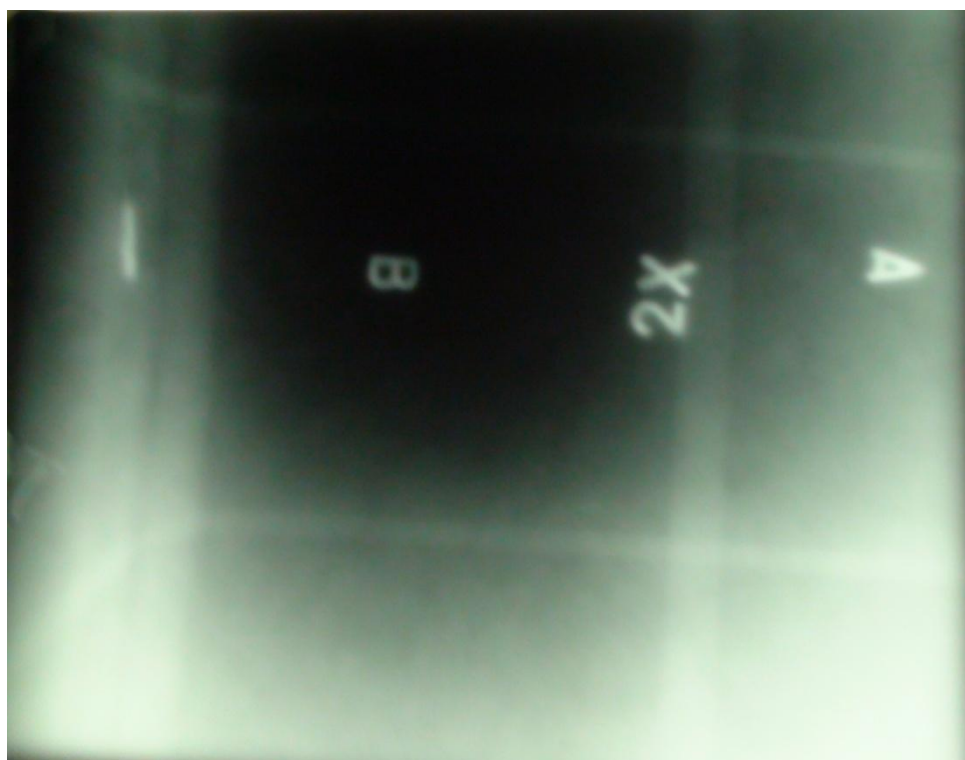
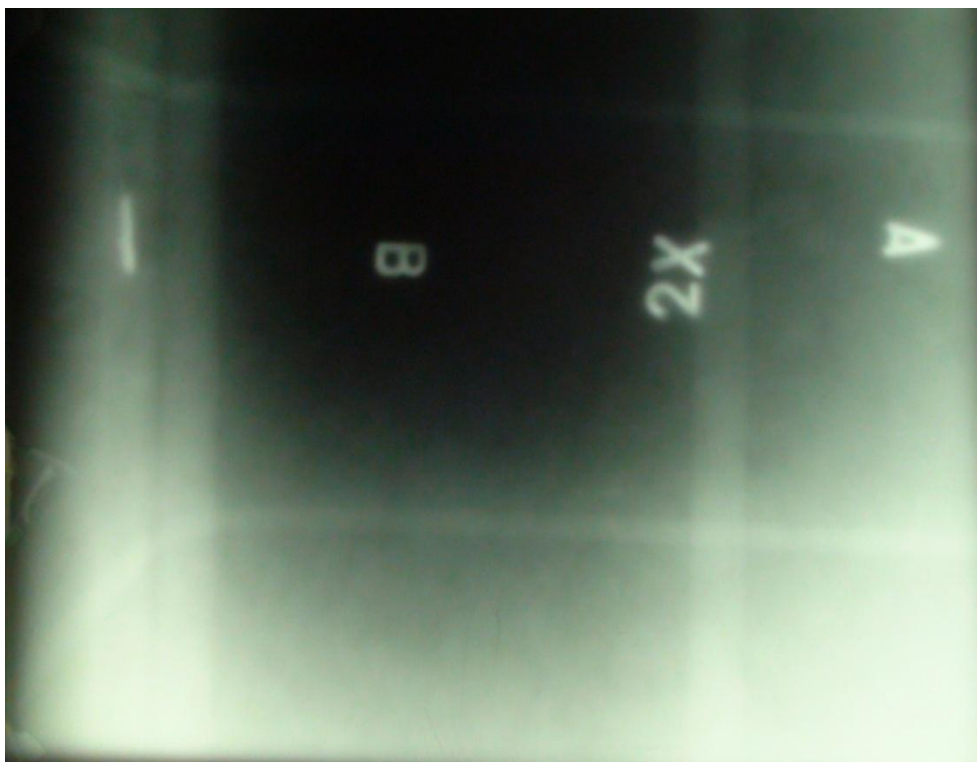
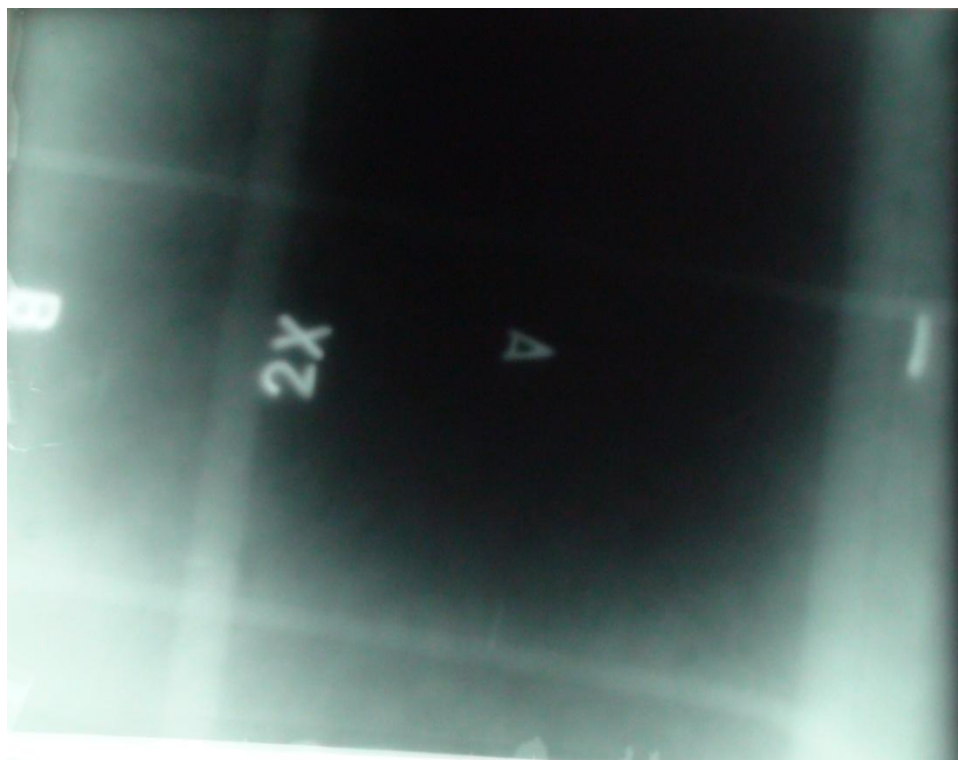
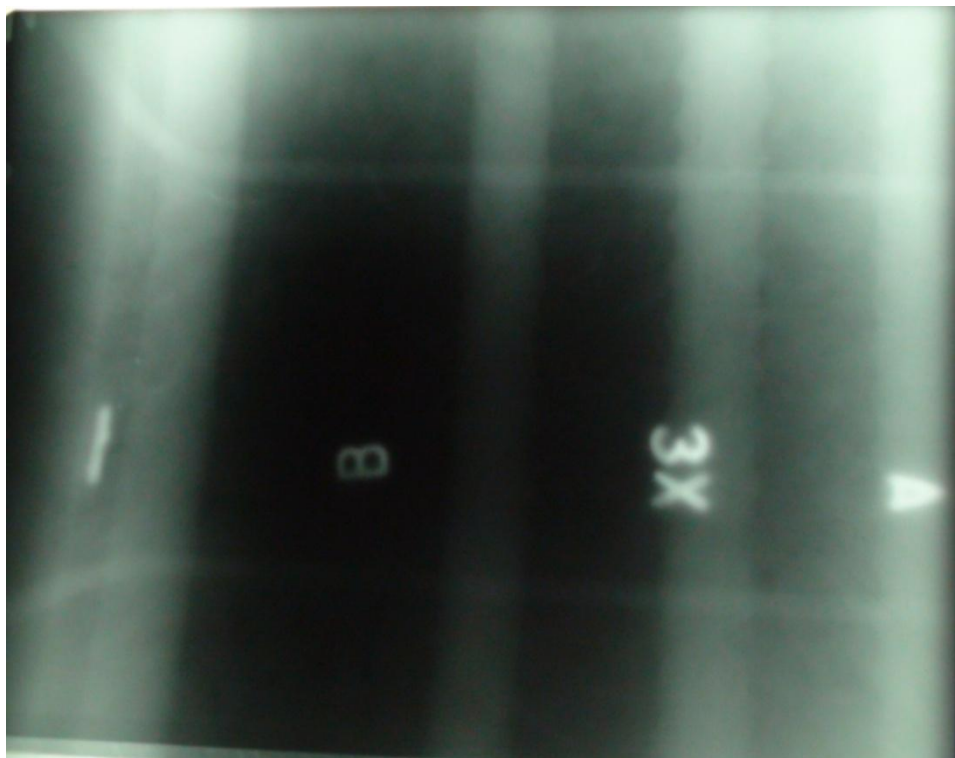
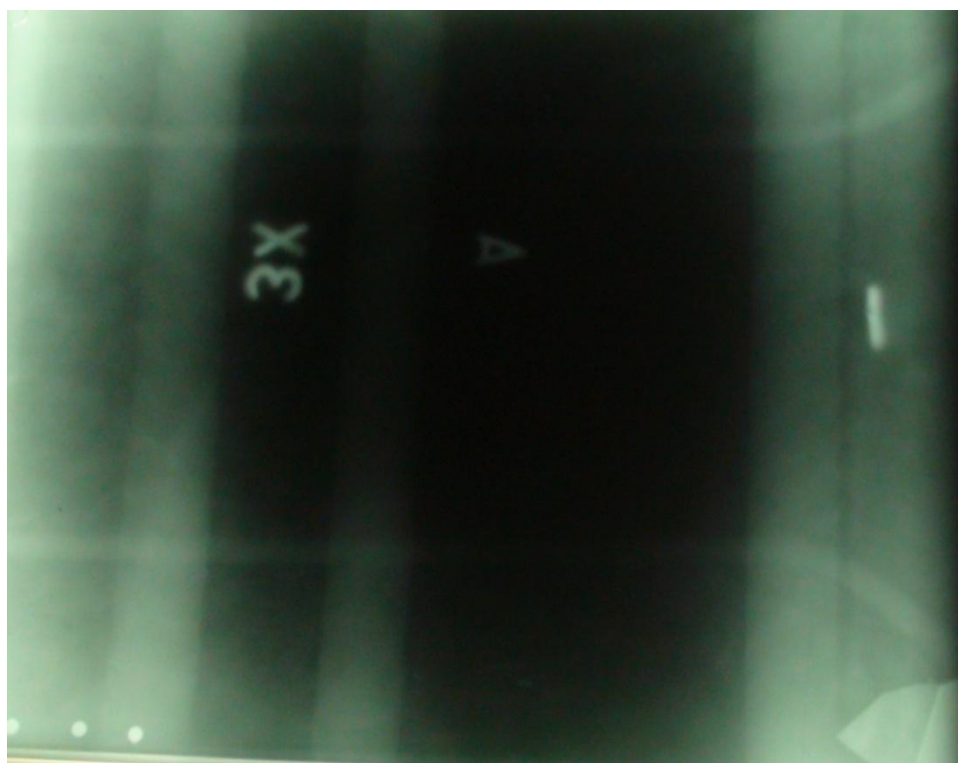
2.5 Překlad P1

Diagnostika trámu P1-6 uprostřed rozpětí prokázala, že třmínky odpovídají projektové dokumentaci (tvar, průměr, rozteče). Dále jsme zjistili, že hlavní výztuž také odpovídá projektové dokumentaci.

Diagnostika trámu P1-7 uprostřed rozpětí prokázala, že hlavní výztuž odpovídá projektové dokumentaci. Třmínky odpovídají tvarem i průměrem. Rozteče jsou však větší o 10mm. Podle projektové dokumentace mají být 150mm, zjištěny 160mm.

Diagnostika trámu P1-8 uprostřed rozpětí prokázala, že hlavní výztuž odpovídá projektové dokumentaci. Třmínky odpovídají tvarem i průměrem. Rozteče jsou však menší o 40mm. Podle projektové dokumentace mají být 150mm, zjištěny 110mm. Změna je na stranu bezpečnou.

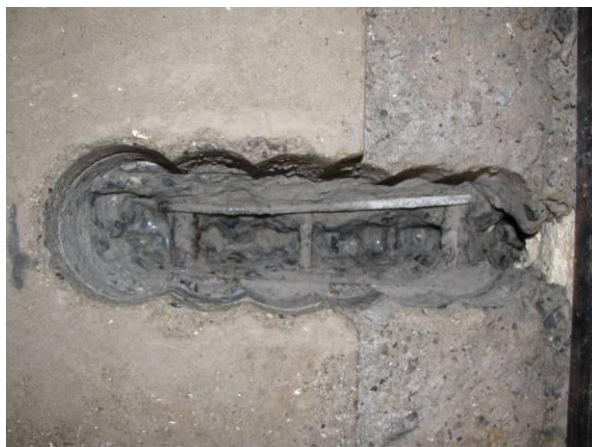
5.1 Sonda PP1-5.1

Pohled na provedenou sondu k horní nosné výztuži

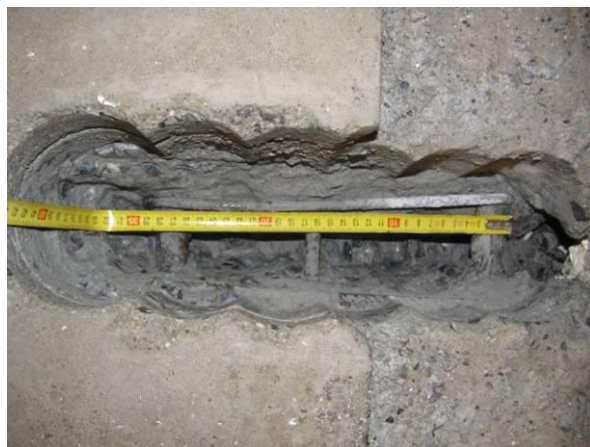
Měření vzdáleností jednotlivých výztužných vložek v předmětném průřezu

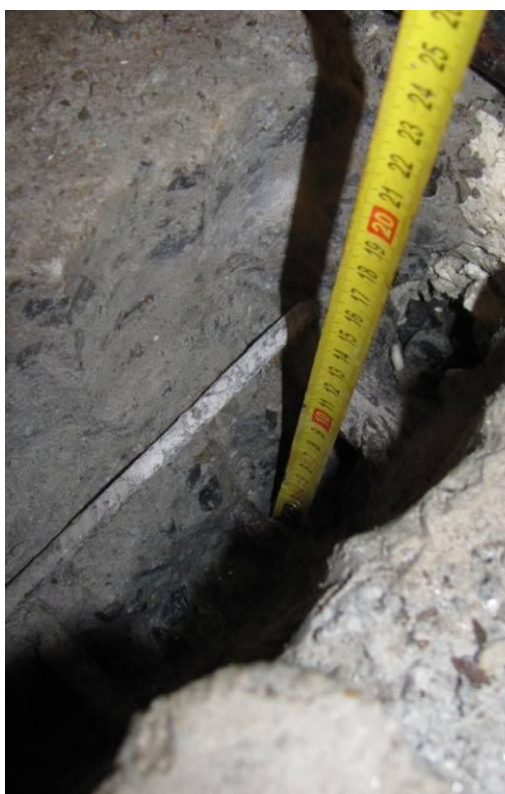
Detail hloubky provedené sondy

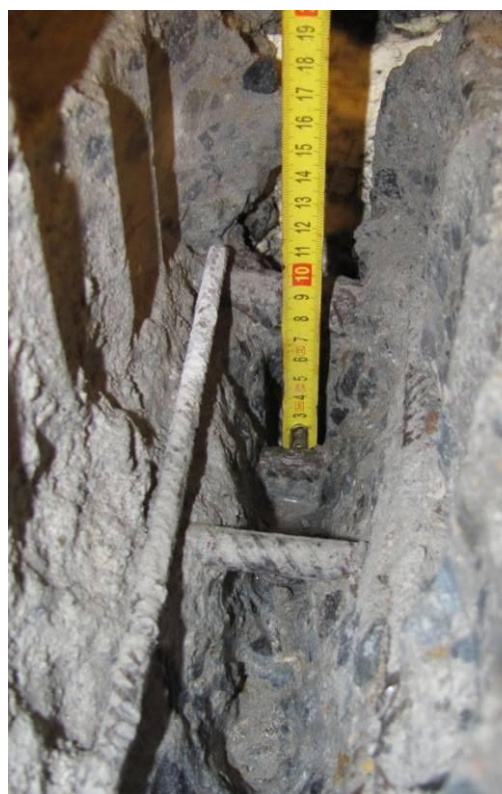
Detail odhalených výztuží v provedené sondě

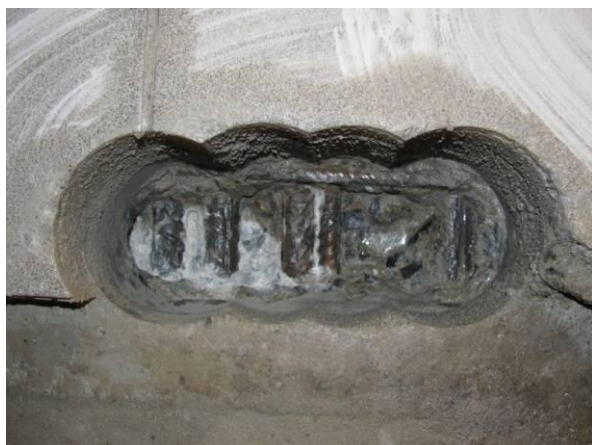
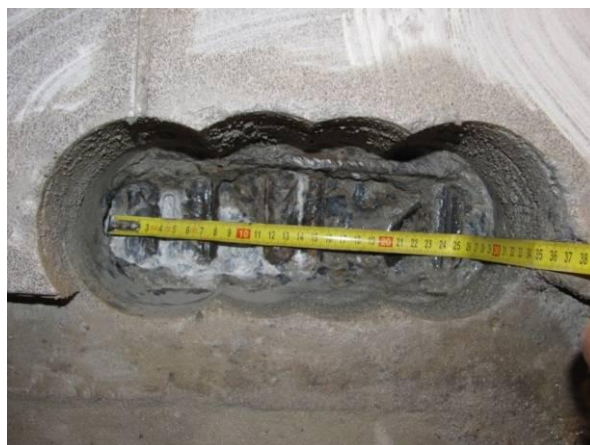
5.2 Sonda PP1-6.1

Pohled na provedenou sondu k horní nosné výztuži

Měření vzdáleností jednotlivých výztužných vložek v předmětném průřezu

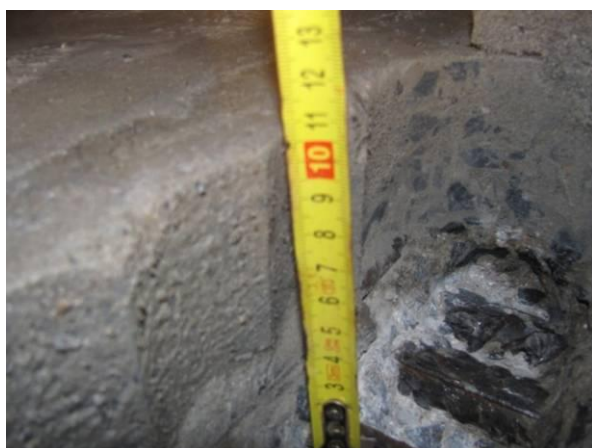
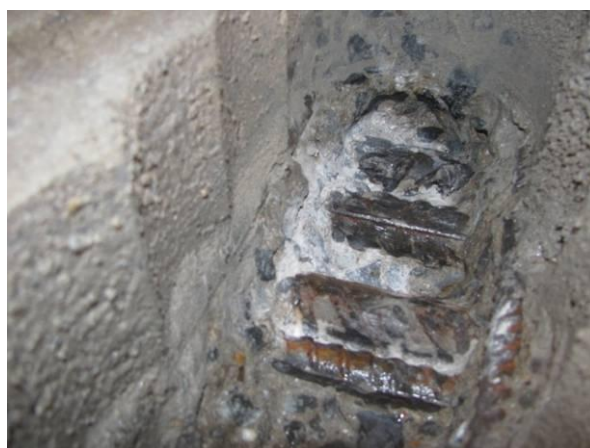
Detail hloubky provedené sondy

Detail odhalených výztuží v provedené sondě

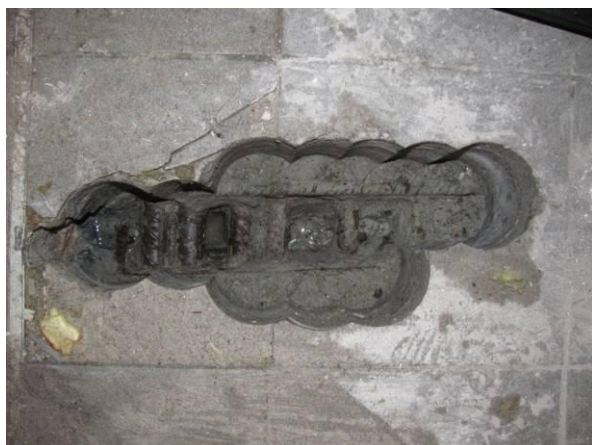
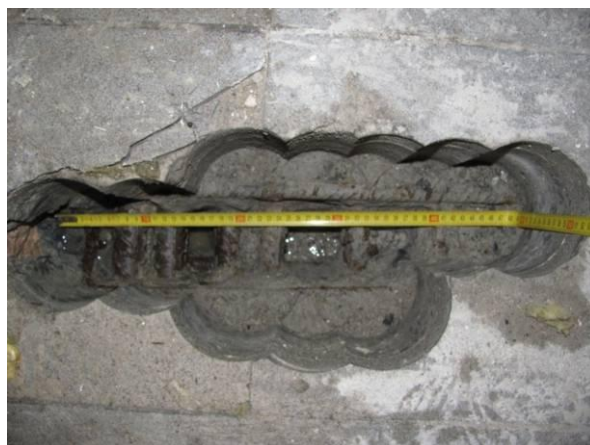
5.3 Sonda PP1-7.1

Pohled na provedenou sondu k horní nosné výztuži

Měření vzdáleností jednotlivých výztužných vložek v předmětném průřezu

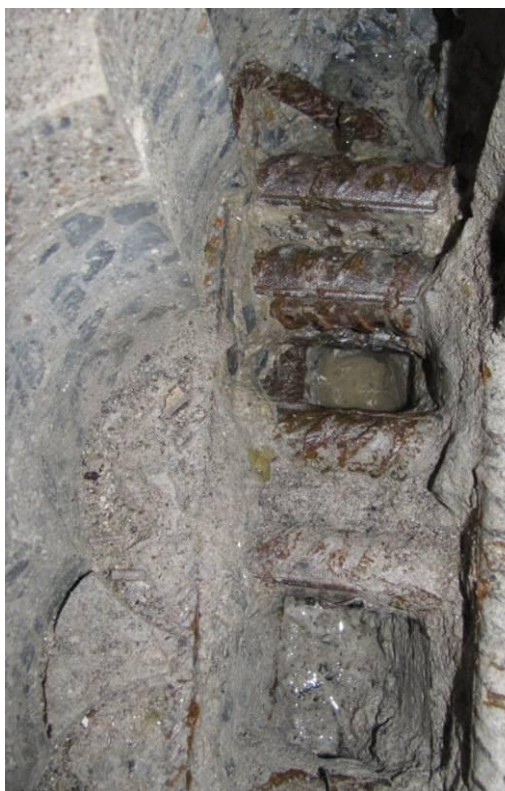
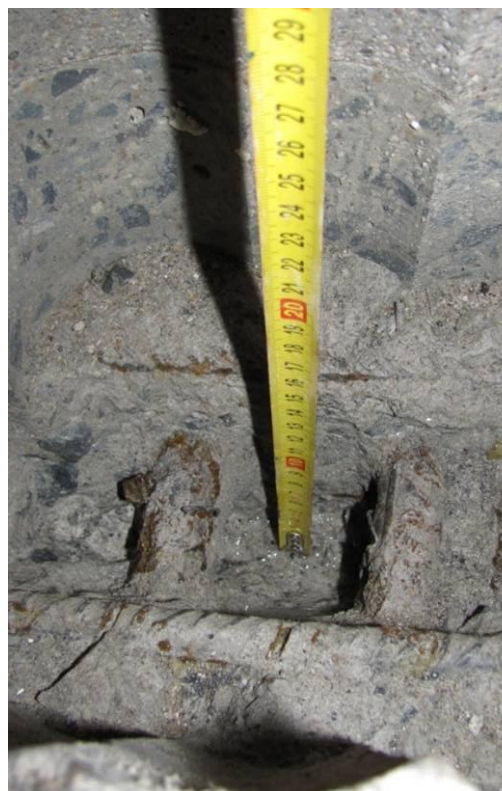
Detail odhalených výztuží v provedené sondě

Detail odhalených výztuží v provedené sondě s měřením hloubky sondy

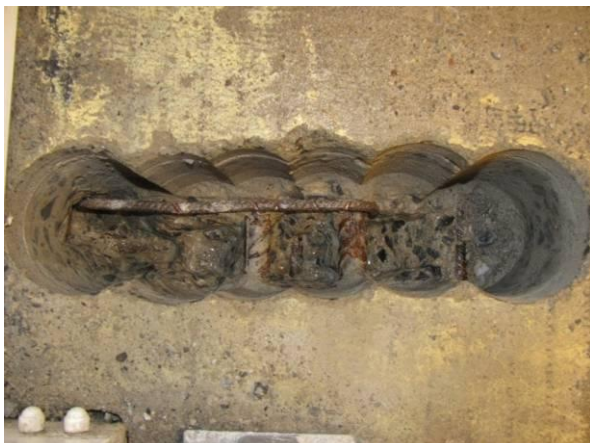
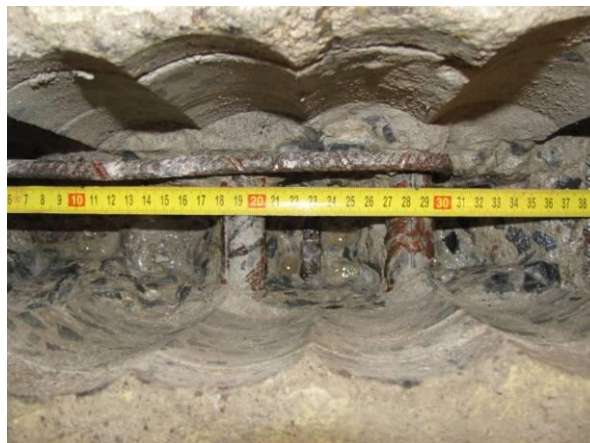
5.4 Sonda PP1-8.1

Pohled na provedenou sondu k horní nosné výztuži

Měření vzdáleností jednotlivých výztužných vložek v předmětném průřezu

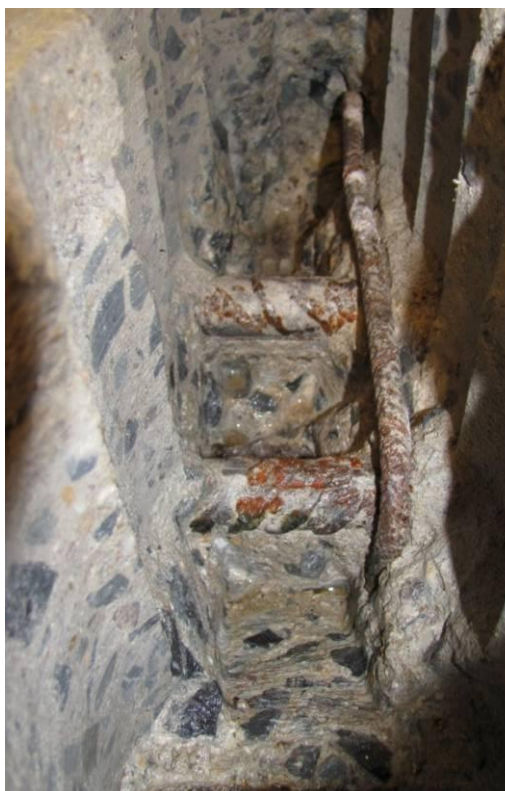
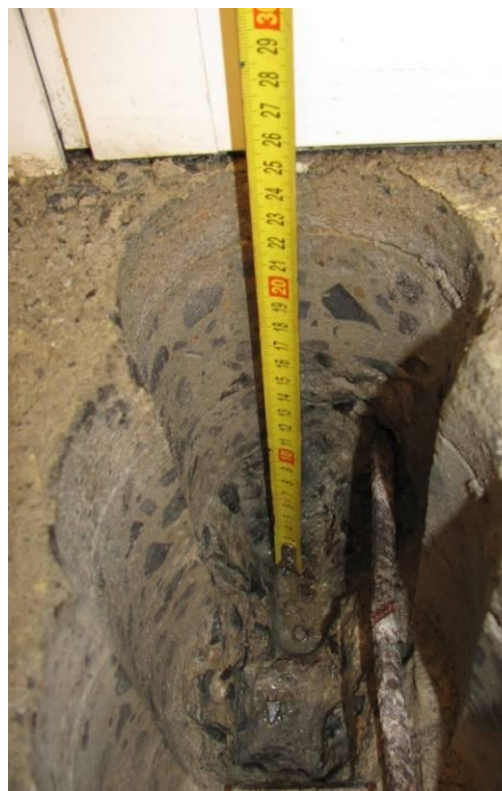
Detail odhalených výztuží v provedené sondě

Detail odhalených výztuží v provedené sondě s měřením hloubky sondy

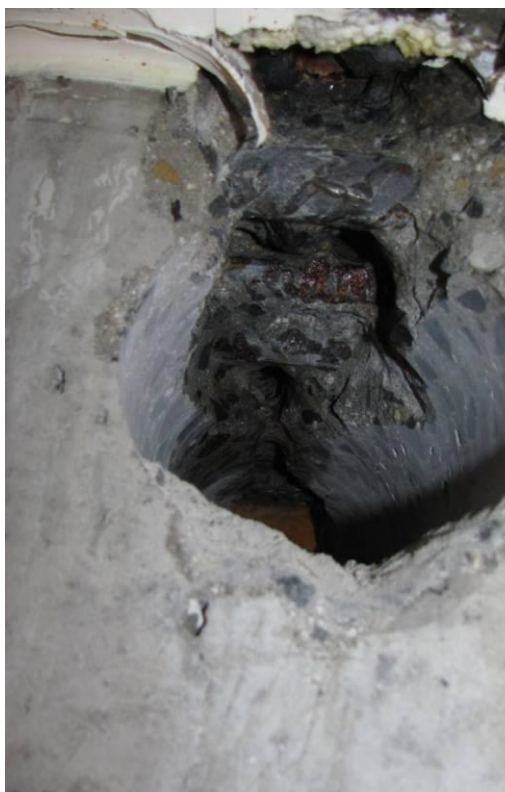
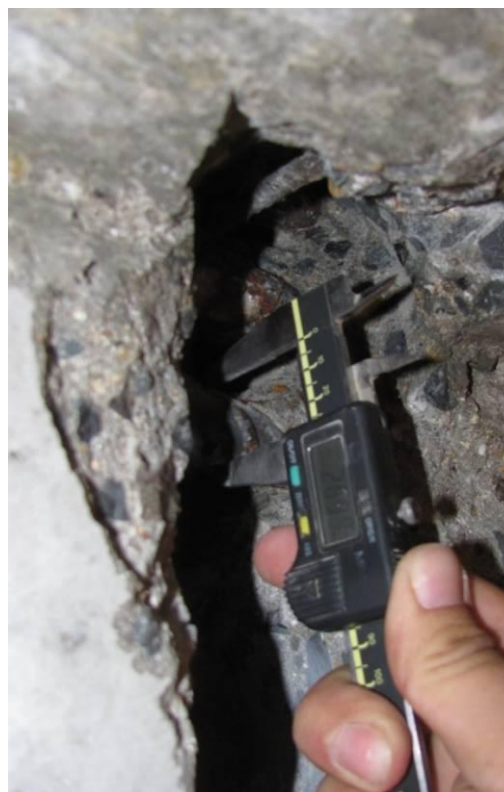
5.5 Sonda PR2-5.1

Pohled na spodní vrstvu hlavní nosné výztuže nad provedeným jádrovým průvrtem \varnothing 100 mm

Měření skutečného průměru použité betonářské výztuže v příslušném průřezu

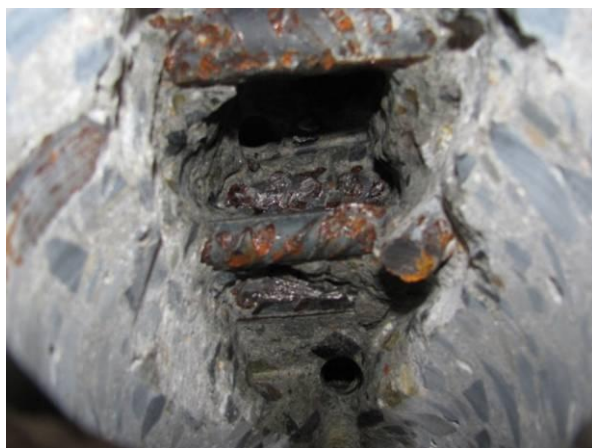
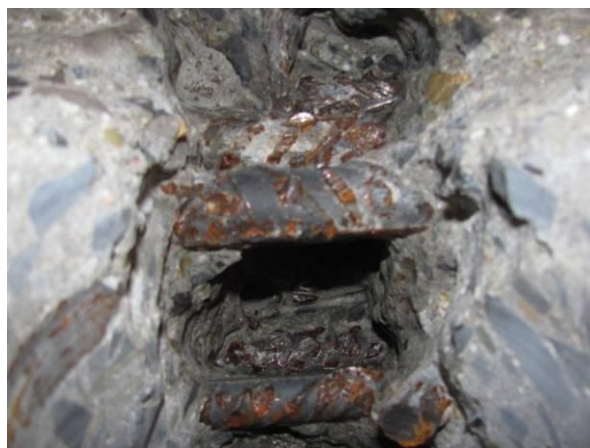
Detail sekané sondy k horním vrstvám nosné výztuže

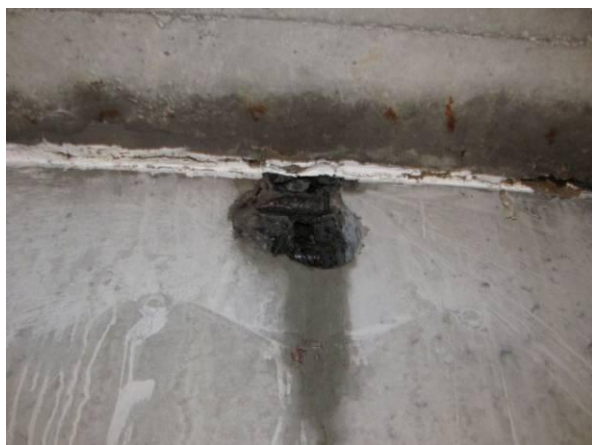
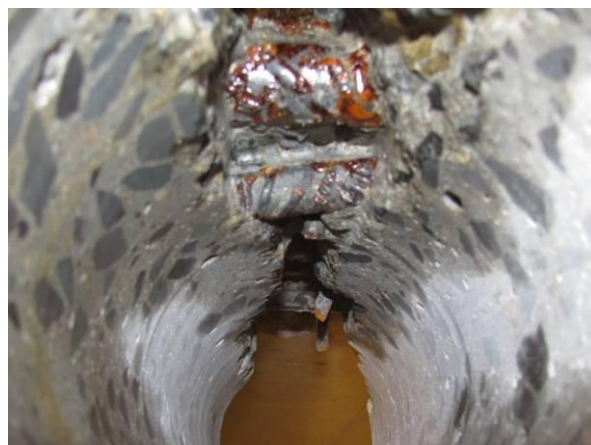
5.6 Sonda PR2-6.1

Sonda pro ověření vyztužení nad podporou SR2-6.1 prvku R2, byla provedena přibližně 650 mm od líce sloupu doprostřed rozpětí prvku

Pohled na provedený jádrovým průvrtem \varnothing 100 mm pro stanovení počtu prutů ve spodní vrstvě

Detail odhalené spodní vrstvy výztuže v jádrovém průvrtnu

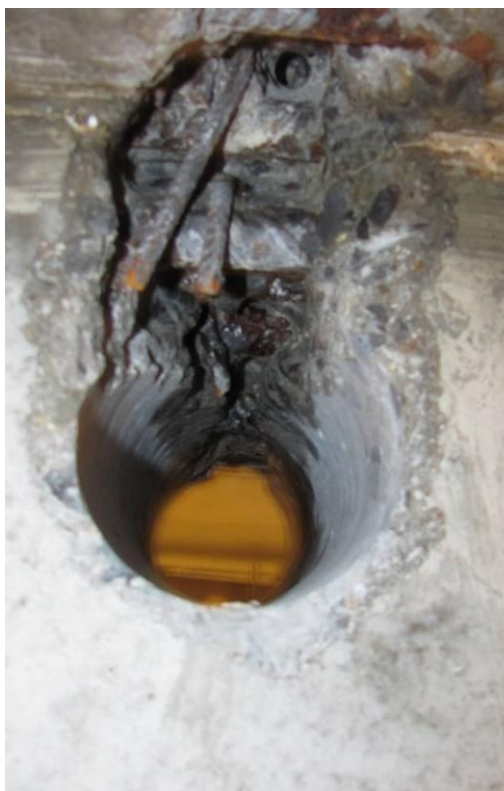
Detail sekané sondy k horním vrstvám nosné výztuže

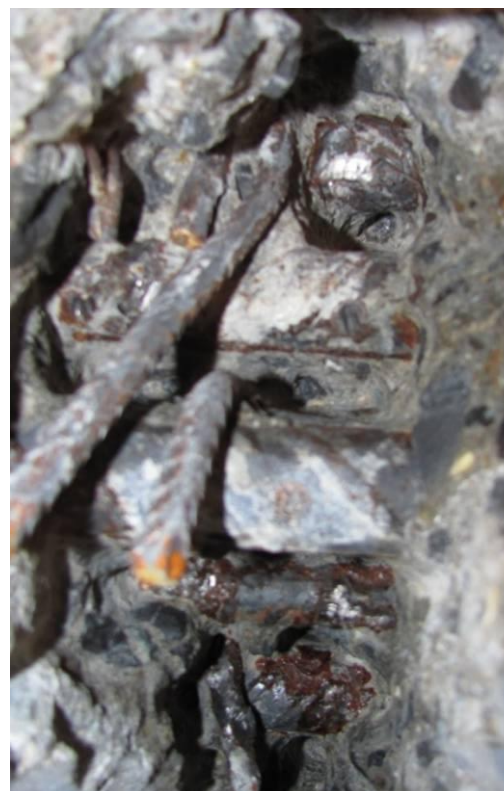
Detail sekané sondy k horním vrstvám nosné výztuže

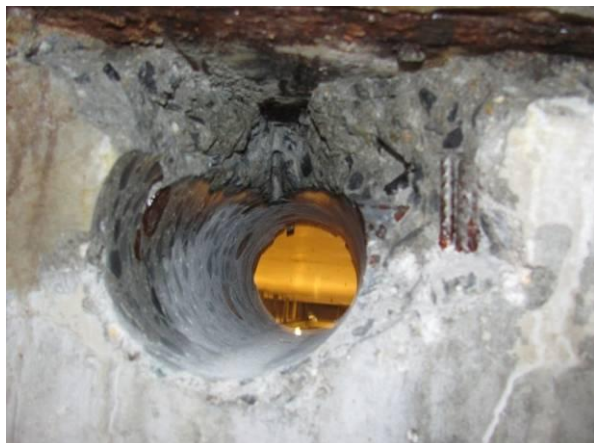
5.7 Sonda PR4-7.1

Pohled na provedený jádrovým průvrtem \varnothing 100 mm pro stanovení počtu prutů ve spodní vrstvě

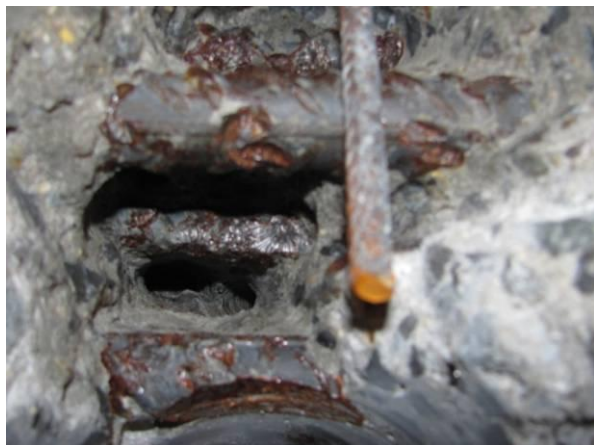
Detail sekané sondy k horním vrstvám nosné výztuže

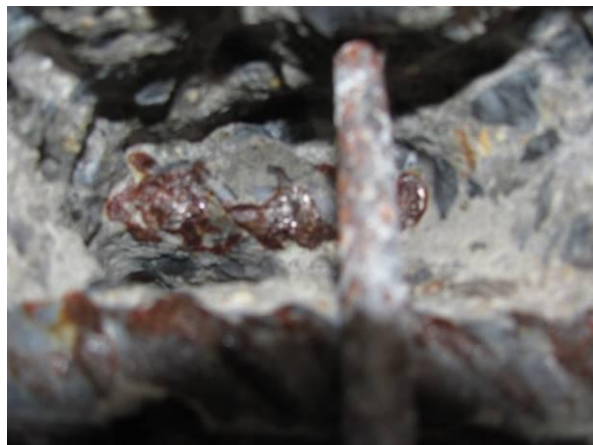
Detail sekané sondy k horním vrstvám nosné výztuže

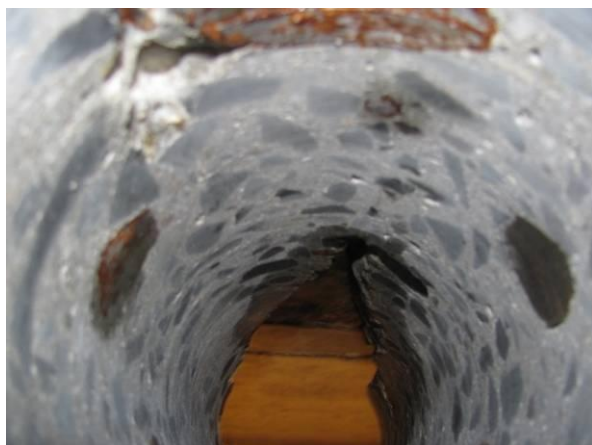
5.8 Sonda PR4-8.1

Pohled na provedený jádrovým průvrtem \varnothing 100 mm pro stanovení počtu prutů ve spodní vrstvě

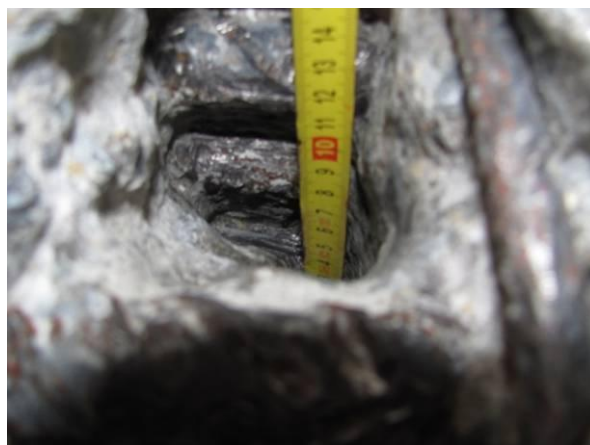
Detail sekané sondy k horním vrstvám nosné výztuže

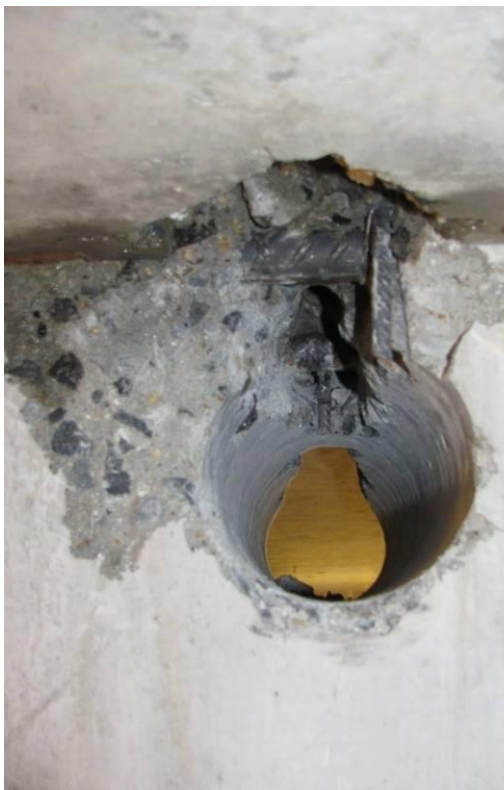
5.9 Sonda PR4-9.1

Pohled na provedený jádrovým průvrtem \varnothing 100 mm pro stanovení počtu prutů ve spodní vrstvě

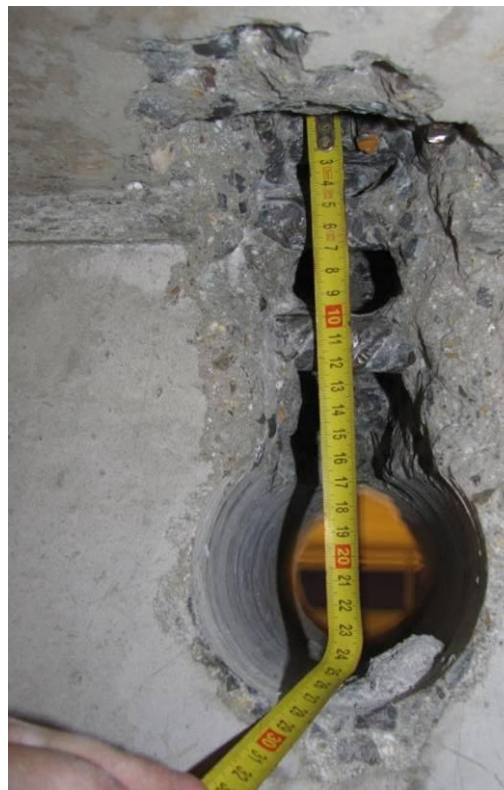
Detail sekané sondy k horním vrstvám nosné výztuže s rozměřením jednotlivých osových vzdáleností

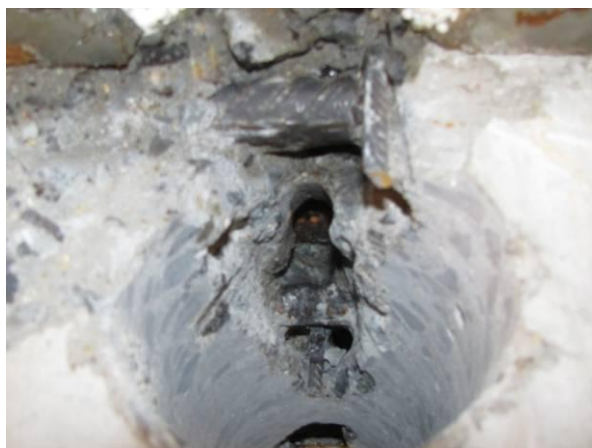
Detail sekané sondy nosné výztuže spodní vrstvy

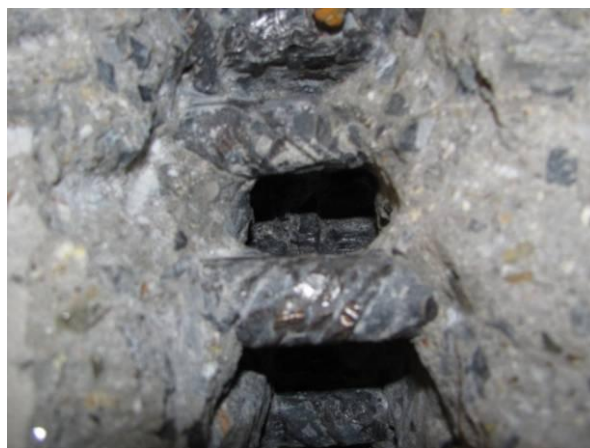
Detail sekané sondy k horním vrstvám nosné výztuže

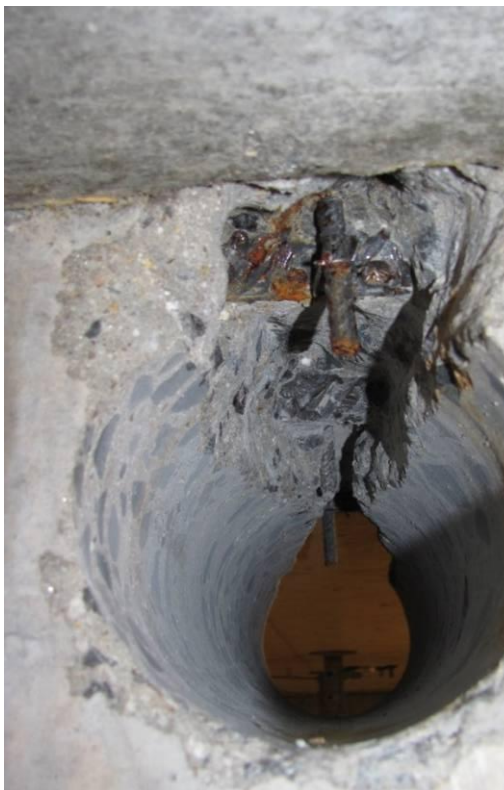
5.10 Sonda PR4-10.1

Pohled na provedený jádrovým průvrtem \varnothing 100 mm pro stanovení počtu prutů ve spodní vrstvě

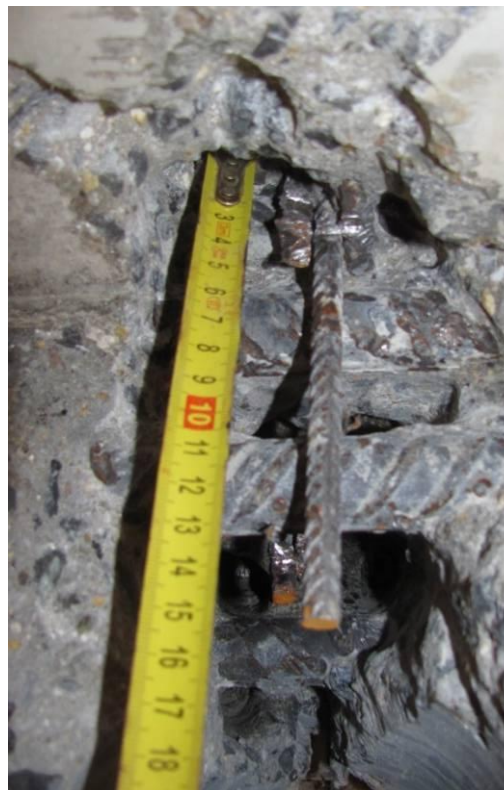
Detail sekané sondy k horním vrstvám nosné výztuže s rozměřením jednotlivých osových vzdáleností

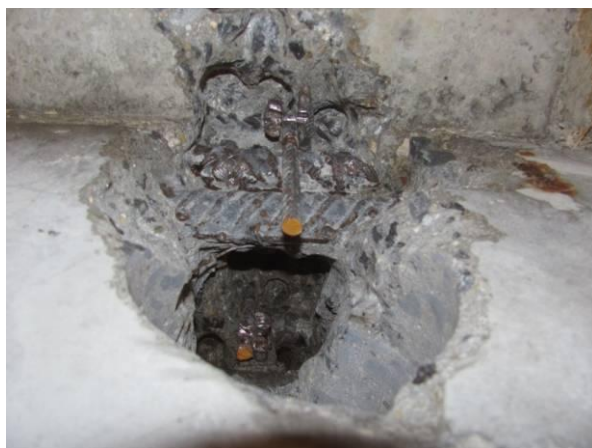
Detail sekané sondy vnitřních výztuží zkoumaného prvku

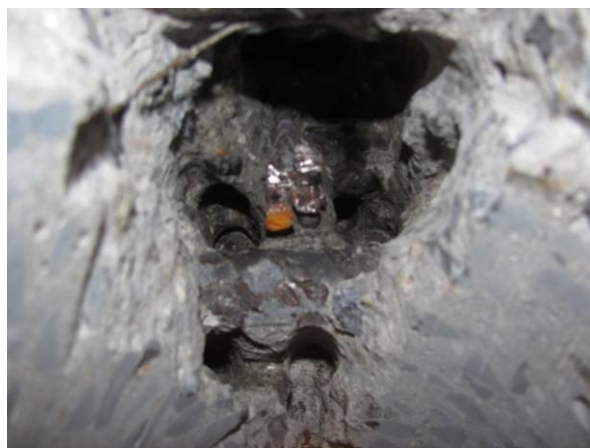
Detail sekané sondy k horním vnitřním vrstvám nosné výztuže

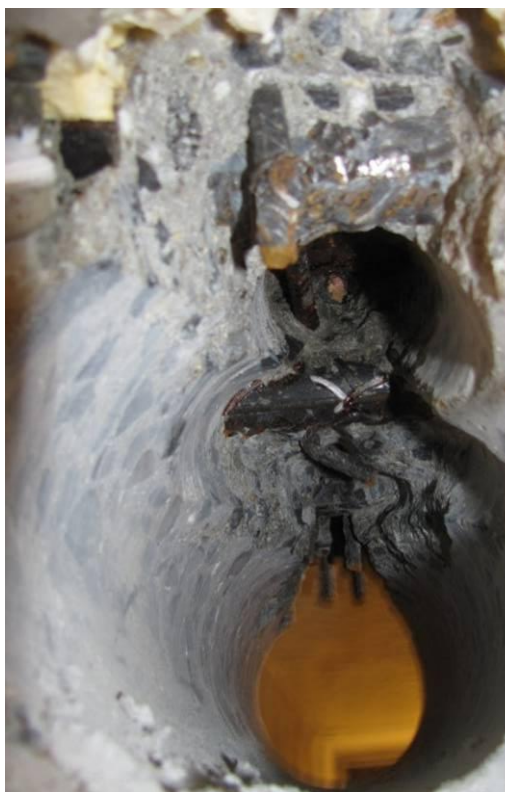
5.11 Sonda PR4-11.1

Pohled na provedený jádrovým průvrtem \varnothing 100 mm pro stanovení počtu prutů ve spodní vrstvě

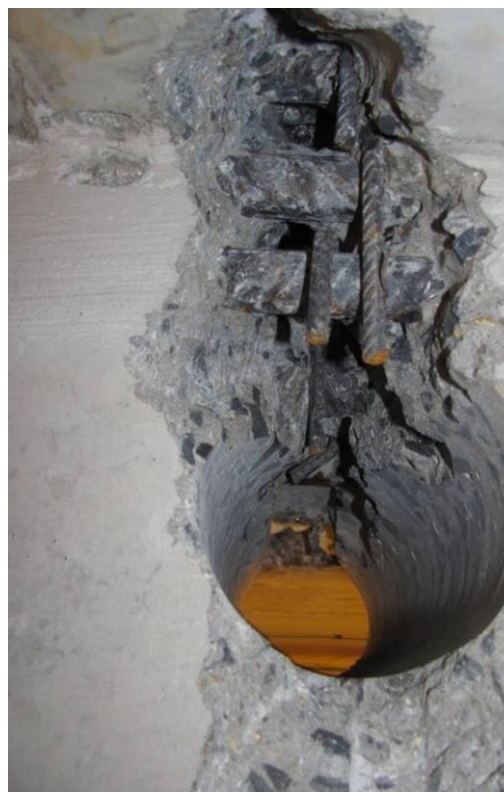
Detail sekané sondy k horním vrstvám nosné výztuže

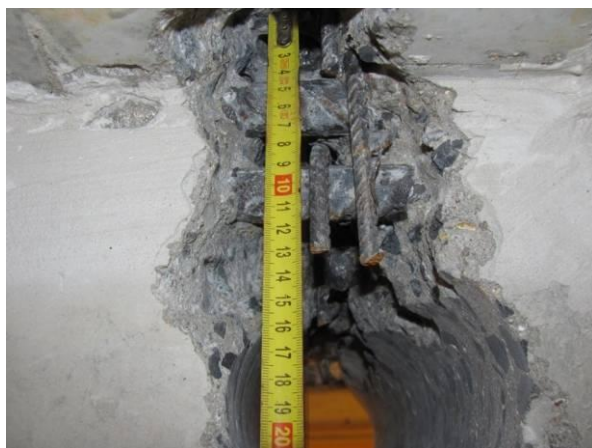
Detail sekané sondy vnitřních výztuží zkoumaného prvku

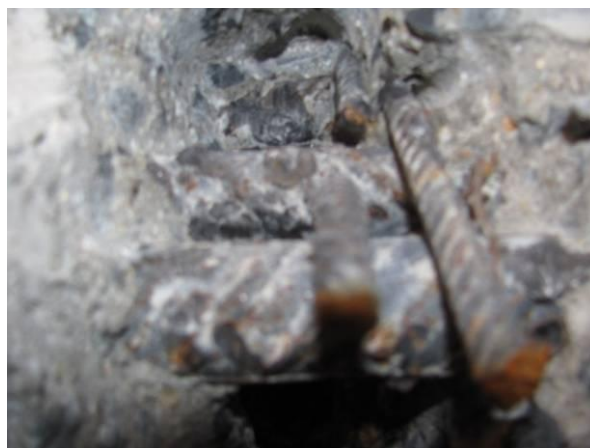
Detail sekané sondy k horním vnitřním vrstvám nosné výztuže

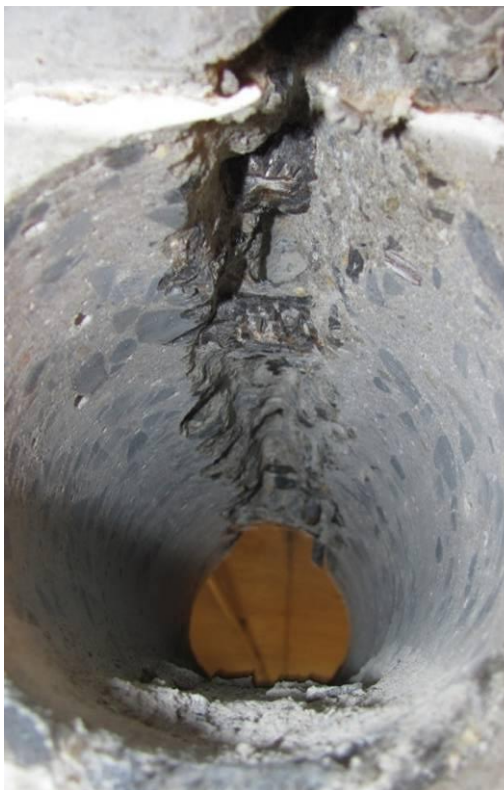
5.12 Sonda PR4-12.1

Pohled na provedený jádrovým průvrtem \varnothing 100 mm pro stanovení počtu prutů ve spodní vrstvě

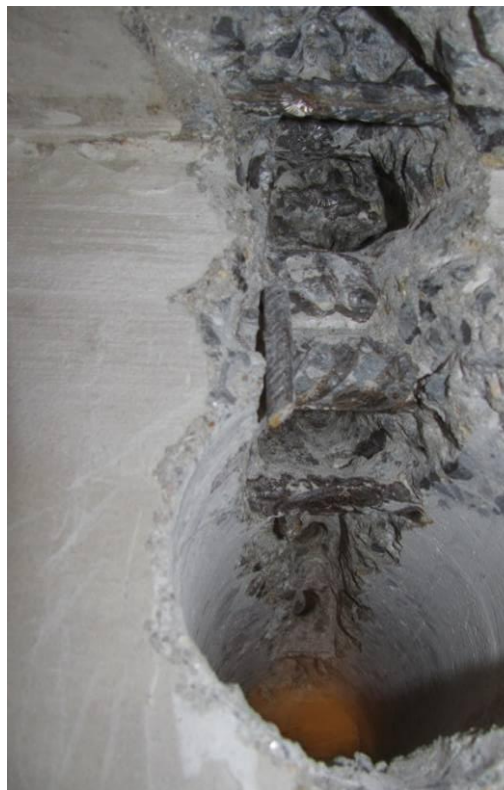
Detail sekané sondy k horním vrstvám nosné výztuže
